## **RESERVATÓRIO BELDROEGA (PARAÍBA/RN): USOS E PROBLEMAS AMBIENTAIS**

### **BELDROEGA RESERVOIR (PARAÍBA/RN): USES AND ENVIRONMENTAL PROBLEMS**

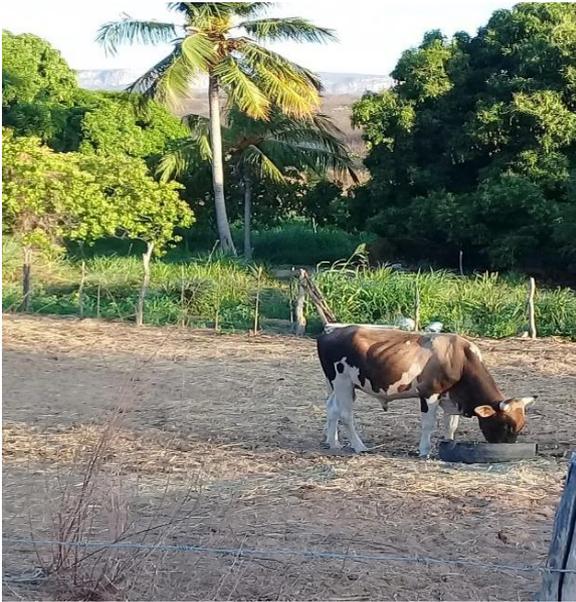
**Figura 2:** Fruteiras junto ao barramento.

Algumas atividades econômicas são desenvolvidas junto ao barramento do reservatório associadas à irrigação, com destaque para culturas permanentes como o cajueiro, a mangueira, tamarinho e coqueiro (Figura 2). Observa-se ainda o desenvolvimento da pecuária bovina, atividade comum à jusante e nas margens do reservatório (Figura 3).

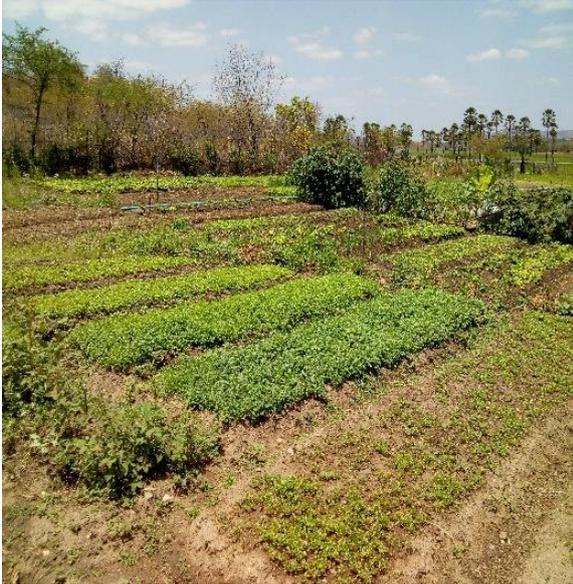
**Figura 4:** Cultivo de hortaliça nas margens.

No percurso realizado na margem esquerda do reservatório, encontrou-se plantio de hortaliças diversificadas, a qual são tem a comercialização na cidade de Paraíba (Figura 4). Identificou-se também cultivos de capim na margem esquerda (Figura 5). Esse cultivo, predominante tanto na margem esquerda como na margem direita do reservatório, é utilizado pelos criadores da localidade para produção da alimentação animal. O uso das margens do reservatório em atividades de produção agrícola, se não for bem planejado, pode interferir na qualidade da água.

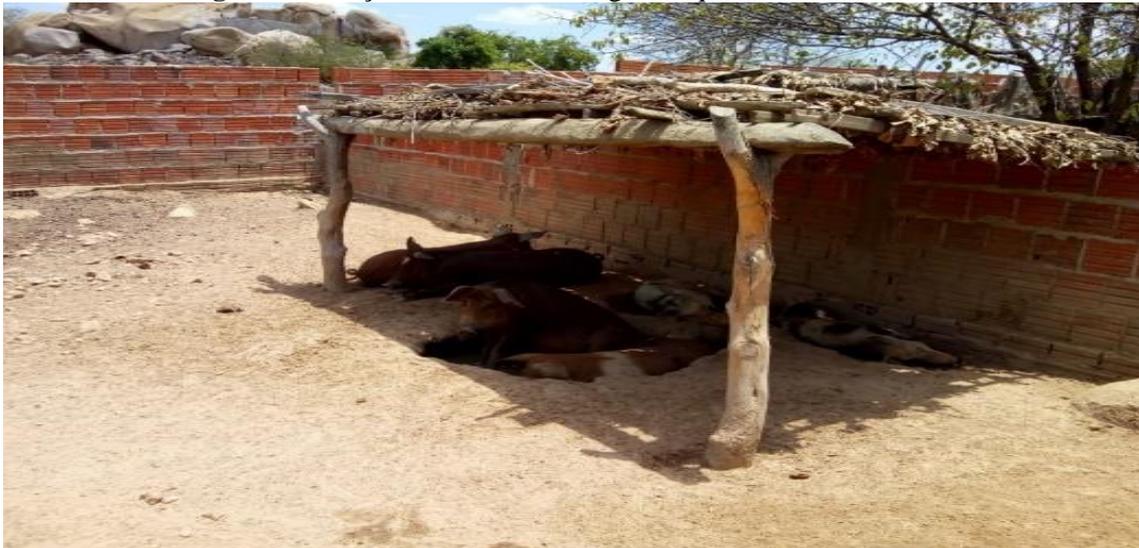
**Figura 6:** Criação de suínos na margem esquerda do reservatório.

Nas margens do reservatório observou-se também atividades suinocultura (Figura 6), avicultura, pecuarista, equinocultura e caprinocultura. A presença desses animais nas margens também põe em risco a qualidade da água naquele trecho.

adotadas medidas de controle pertinentes, contaminar águas superficiais e subterrâneas, gerar odores e contribuir para a proliferação de vetores” (FERREIRA FILHO, CARVALHO, CAMACHO, 2017, p.309). Percebeu-se neste trecho dois tipos de problemas ambientais: a remoção da mata ciliar para a prática da atividade agrícola, deixando o solo exposto, alteração do ciclo hidrológico local e a ameaça de poluição hídrica devido a remoção da mata dificultando a permeabilidade da água na superfície, na qual transporta com eficiência os resíduos, como as fezes e os restos de materiais orgânicos para o reservatório escoados até o barramento podendo causar a eutrofização.

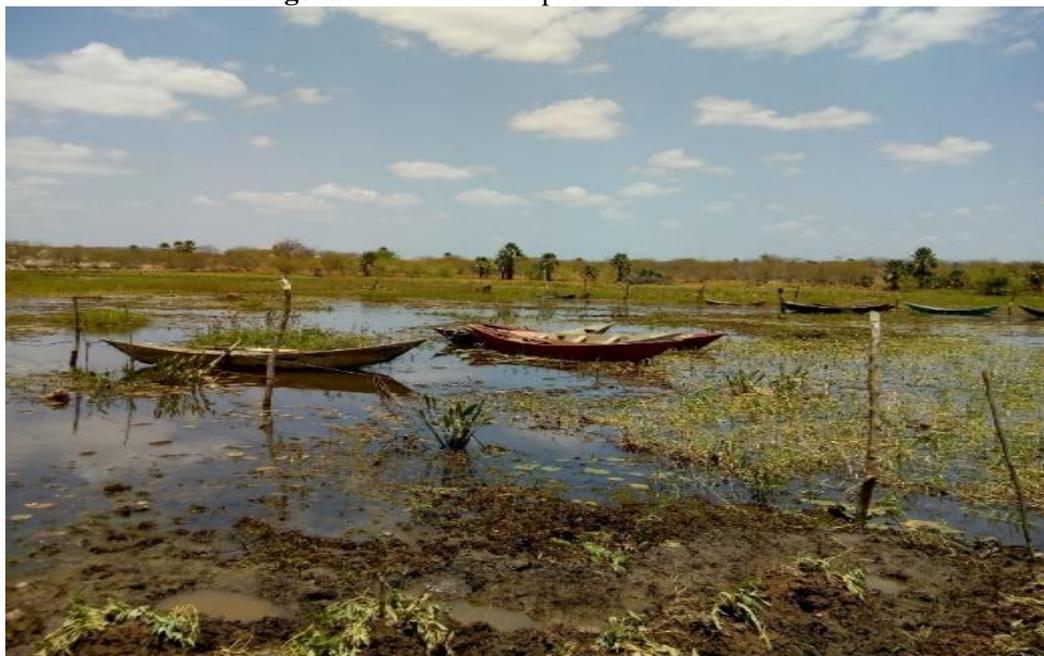
**Figura 7:** Atividade de pesca no reservatório.

A piscicultura é uma das atividades realizadas no reservatório praticada pelos pescadores circunvizinhos (Figura 7). No reservatório encontram-se peixes de diferentes espécies. Estas espécies, além de serem comercializadas, fazem parte da culinária das famílias dos pescadores. Se não houver o manejo adequado desta atividade enfatizando o período reprodutivo e a juventude destas espécies aquáticas encontradas no reservatório, elas correm o risco de serem ameaçadas em extinção. Não há informações precisas sobre as medidas de controle da atividade pesqueira no reservatório. No entanto, sabe-se da relevância desta ação na preservação das espécies aquáticas. É necessário que os pescadores conheçam os períodos nos quais a pesca não é permitida, tanto para preservação dos animais do reservatório, como também para não serem prejudicados, pois eles comercializam e alguns utilizam na culinária estas espécies.

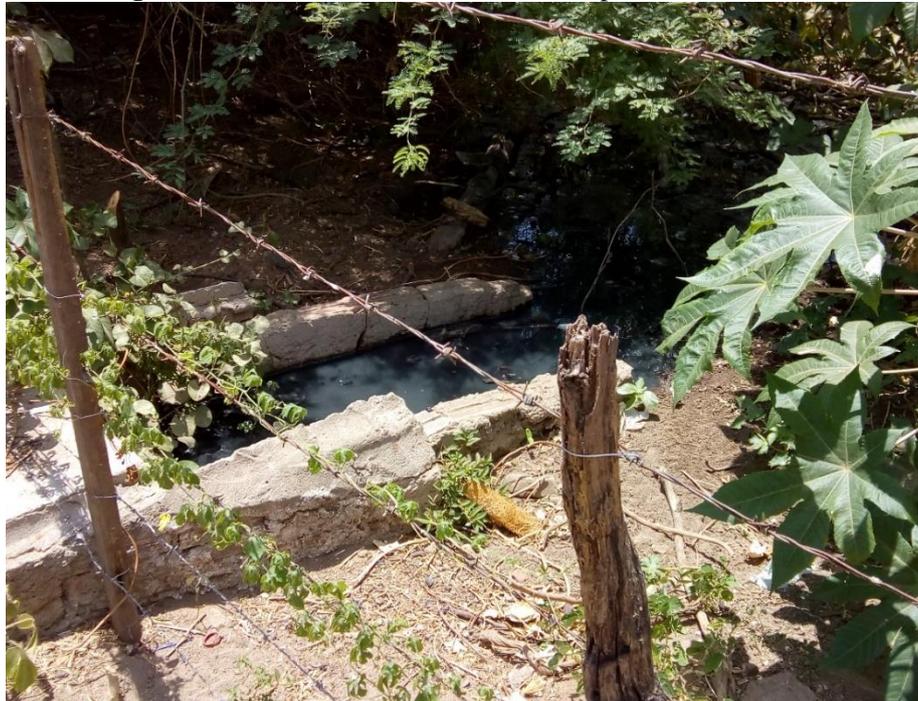
**Figura 8:** Efluente escoando diretamente para o reservatório.

Na margem esquerda do reservatório identificou-se também escoamento de esgotos advindo de algumas ruas da cidade sendo despejado em um afluente que alimenta o reservatório contribuindo, assim, para a contaminação das águas (Figura 8).

A poluição das águas do reservatório causada pelo despejo de esgotos, assim como o fluxo e dispersão de resíduos sólidos nas suas margens, se constitui numa problemática ambiental acentuada, pois diariamente esgotos são gerados e destinados ao corpo hídrico artificial, contaminando as águas do reservatório e pondo em risco a sua potabilidade hídrica. Uma considerável quantidade de cidades brasileiras não possui redes de coleta de esgotos, lançando seus efluentes na rede de esgotamento pluvial, que descarrega nos rios (RODRIGUES; FRANÇA, 2014).
