# OCURRENCIA DE DESLIZAMIENTOS Y PROCESOS DE REMOCIÓN EN MASA CORRELACIONADOS EN LA MICROCUENCA DEL RÍO NARANJO, CACHÍ, PARAÍSO, COSTA RICA

*Occurrence of landslides and correlated mass removal processes in the Naranjo river microwatershed, Cachí, Paraíso, Costa Rica*

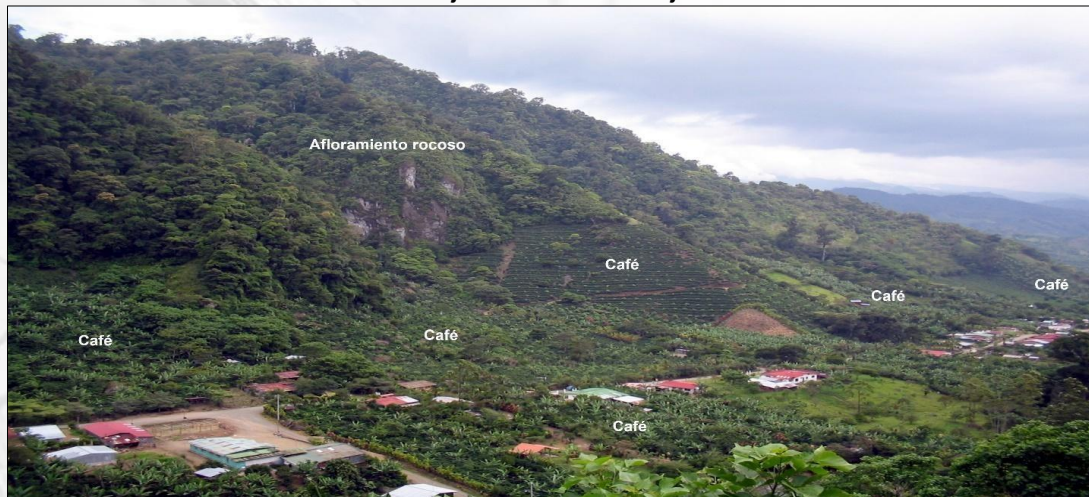
**Figura 07** – Sector del poblado Peñas Blancas ubicado en la margen izquierda aguas abajo del río Naranjo.

Cuando ocurre un sismo de magnitud importante se adiciona una fuerte vibración a las formaciones superficiales, que según Mora y Morales (Sin fecha), las inestabiliza, principalmente si están en un límite crítico de equilibrio. Por otra parte, Mora y Morales (Sin fecha), indican que en las zonas con pendientes mayores a 30%, como es el caso la microcuenca del río Naranjo que tiene casi el 80% de superficie con topografía irregular asociada a sus laderas (Figura 4), son las más propensas a deslizarse con la sacudida sísmica, aunque no todos pueden provocar deslizamientos al momento de ocurrir, sino debilitar y preparar la ladera para que otro sismo, una lluvia severa, un corte de camino o la erosión fluvial los generen (Figura 07).

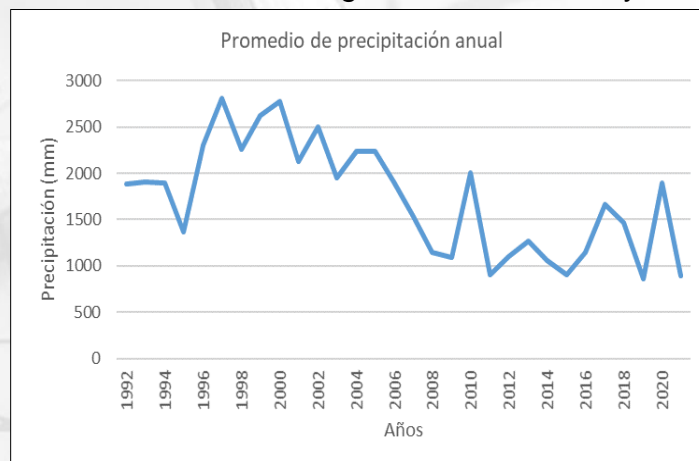
**Figura 08** – Precipitación promedio anual en la microcuenca del río Naranjo, entre los años 1992-2020. Estaciones meteorológicas Cachí Plantel y Presa Cachí del ICE.

En la microcuenca del río Naranjo, la precipitación promedio anual es de 1724 mm (años 1992-2020) (Figura 08) según las estaciones meteorológicas Cachí Plantel y Presa Cachí del ICE. Esta microcuenca es influenciada climáticamente por el régimen de precipitación de la Vertiente del Caribe, por lo que presenta condiciones lluviosas a lo largo de todo el año, teniendo disminuciones principalmente en el mes marzo y aumentos en el mes setiembre, lo que aporta 3,3 % y 12 % respectivamente de la precipitación promedio anual (1992-2020).

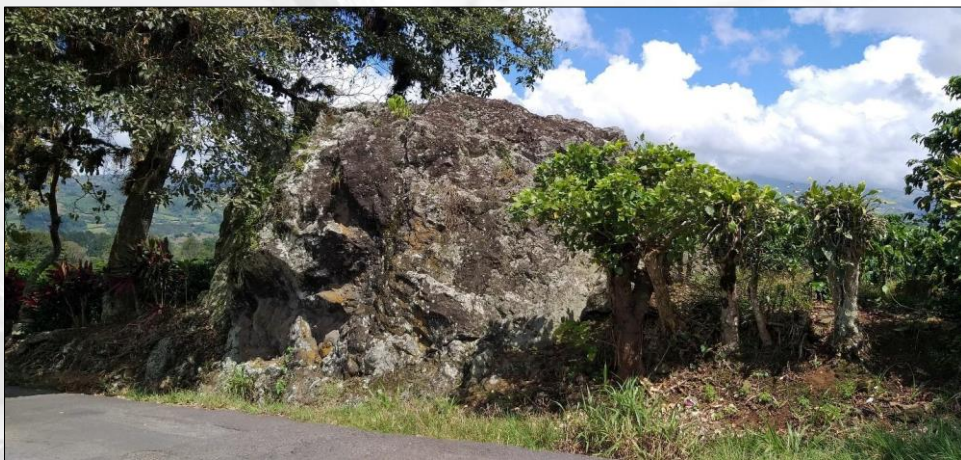
**Figura 10** – Bloque rocoso de dimensiones métricas en la microcuenca del río Naranjo.

geológico hasta la actualidad, se ha caracterizado por la movilización de grandes volúmenes de materiales junto a bloques de dimensiones métricas que lo evidencian los conos de deyección de los ríos Naranjo, Sordi, Zapote, Oro y quebrada Irola, que confluyen conos de deyección coalescente formando un depósito continuo sobre el cual se emplazan las comunidades de Peñas Blancas, Pueblo Nuevo, Cachí y Volio. La formación de estos conos de deyección se remonta a una condición de un régimen pluviométrico mucho más intenso que el que existe en la actualidad, en correspondencia al pluvial iniciado al finalizar el último período glacial hace unos 13000 años (Figura 10).

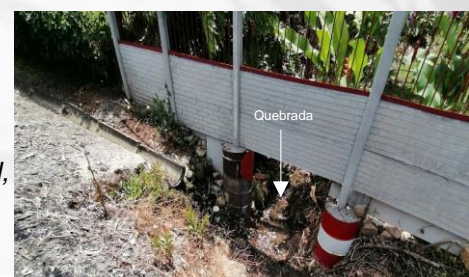
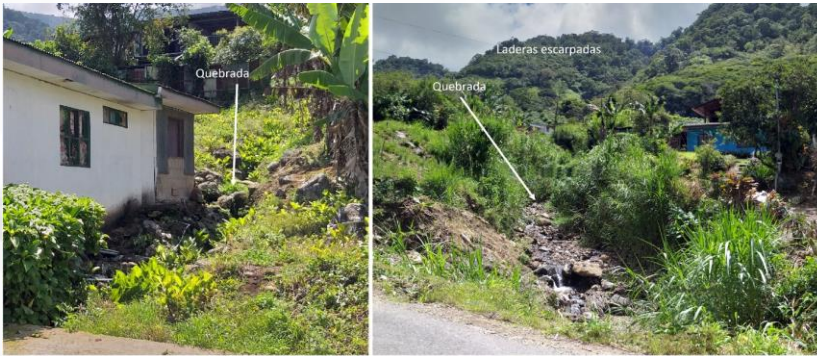
**Figura 11** – Numerosas quebradas que fluyen desde las laderas escarpadas y afloramientos rocosos, entre las casas de habitación y que confluyen en el cauce del río Naranjo.

Esta red se comporta como torrentes discurriendo entre las casas de habitación (Figura 11), lo que representa una amenaza ante el socavamiento de las bases estructurales y pone en riesgo la estabilidad y seguridad de las personas que las habitan. De igual forma, no se da una adecuada canalización de aguas servidas y pluviales por parte de los habitantes, por lo que estas aguas pasan a las quebradas como aportes extraordinarios. Estas últimas, en ocasiones, discurren por caños y cursos de tierra, carentes de tratamiento, lo que contribuye a la contaminación de los cuerpos de agua, a la erosión hídrica de terrenos y la formación de cárcavas.

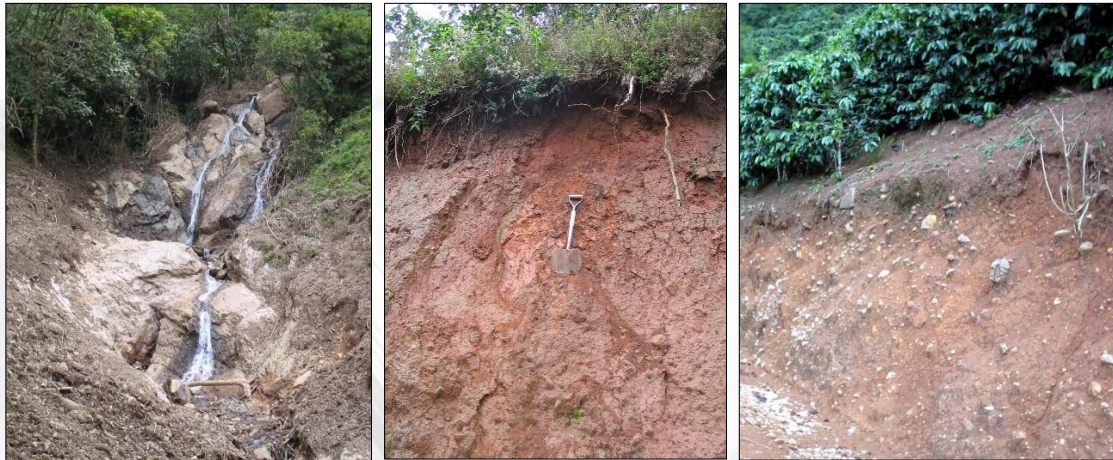
**Figura 13** – Roca expuesta de la formación geológica Doán, profundamente meteorizada y fragmentada por diaclasas, con brotes del agua subsuperficial que erosionan la formación superficial y forman la red de quebradas al pie de las laderas

ubicados en la base de las laderas, constituidos por gravas y bloques angulosos envueltos en una matriz arcillosa (Figura 13).

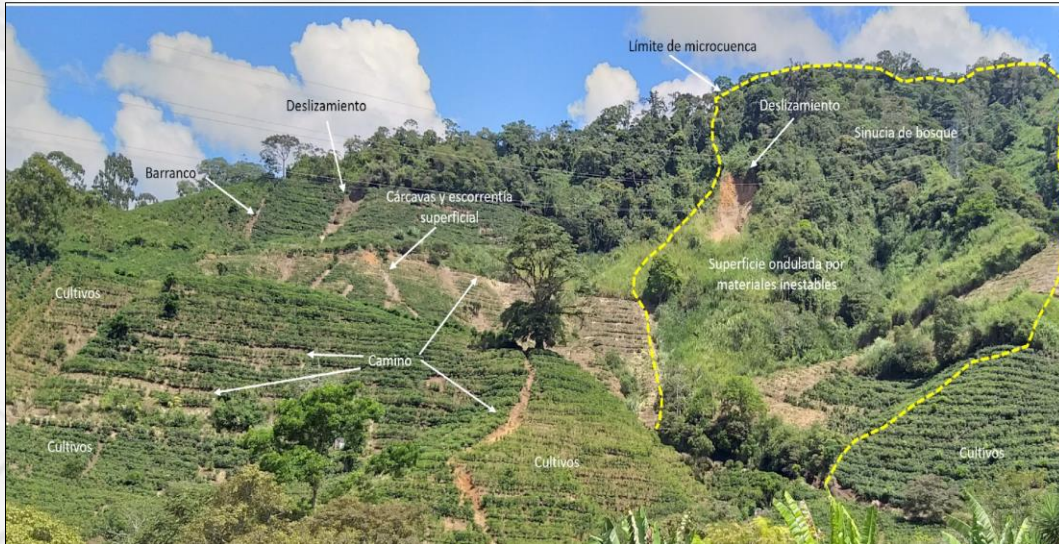
**Figura 14** – Sección de ladera ubicada a partir de la margen derecha aguas abajo del río Naranjo, cerca del poblado de Cachí

El trabajo de campo en el área de estudio ha permitido identificar que la red de caminos en sus laderas (Figura 14) está contribuyendo a la inestabilidad de las mismas, favoreciendo la erosión laminar de sus suelos, formación de cárcavas y barrancos y movimientos de números volúmenes de material que se desprende a lo largo de sus cortes

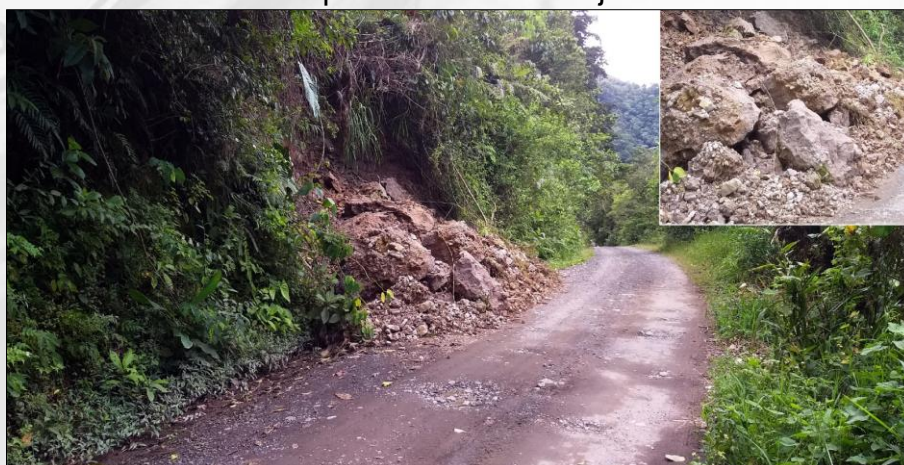
**Figura 15** – Desprendimiento en el talud de corte del camino que lleva a la microcuenca superior del río Naranjo.

Como lo muestra la Figura 15, se trata de una red de caminos densa que corta laderas de gran pendiente, de cortes profundos con una superficie de tránsito principalmente de tierra y lastre, en los que se nota poco o ningún mantenimiento, con excepción de las vías de acceso entre los poblados de Cachí y Peñas Blancas que recientemente han recibido mejoras en una sección de su carpeta asfáltica y de mantenimiento en el resto de trazo lastreado. Esta red de caminos en esta microcuenca está muy ligada al cultivo principal del café que crece en pequeñas fincas.
