USO DA ÁGUA SUBTERRÂNEA E SITUAÇÃO SANITÁRIA DAS CAPTAÇÕES NO BAIRRO ABOLIÇÃO, MOSSORÓ/RN

Use of groundwater and the health situation of captures in abolição neighborhood, Mossoró/RN

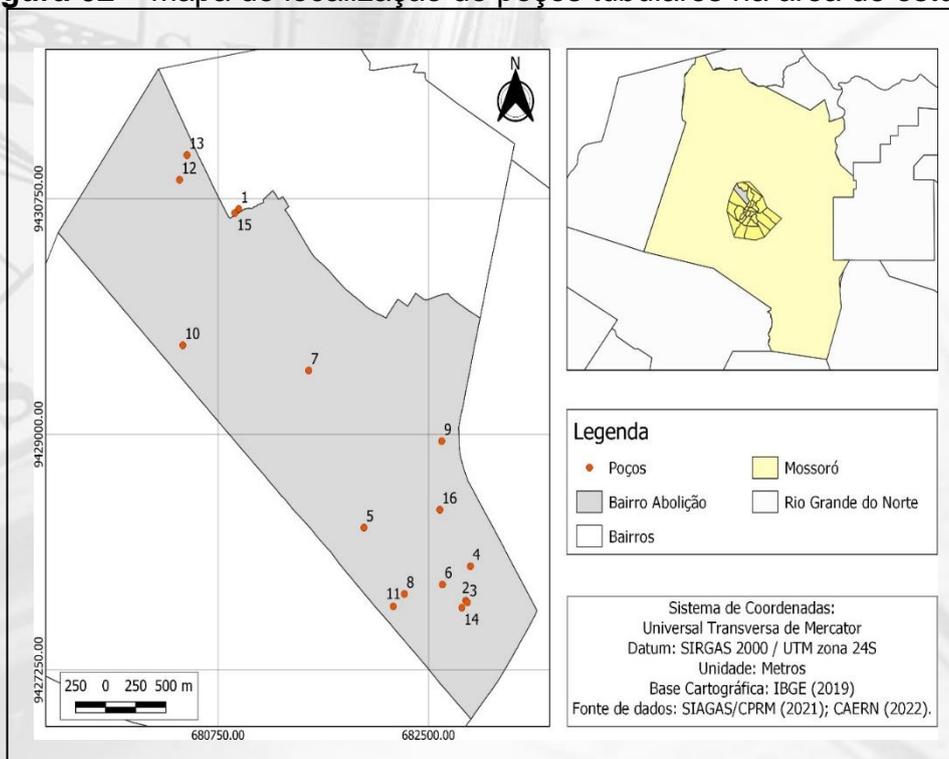
Figura 02 – Mapa de localização de poços tubulares na área de estudo.

Na área de estudo, foi possível identificar que todos os poços cadastrados correspondem a poços tubulares, totalizando a quantidade de 16 unidades. Visualiza-se abaixo a distribuição espacial dos poços tubulares localizados dentro da área de estudo, cuja fonte de dados foi composta pelo SIAGAS/CPRM (2021), CAERN (2022) e cadastro realizado durante o campo desta pesquisa (figura 02). Durante a atividade em campo foram identificados 13 poços da base de dados do SIAGAS/CPRM (2021), 2 poços da CAERN (2022) e cadastrado 1 poço tubular localizado no Hotel Thermas Mossoró.

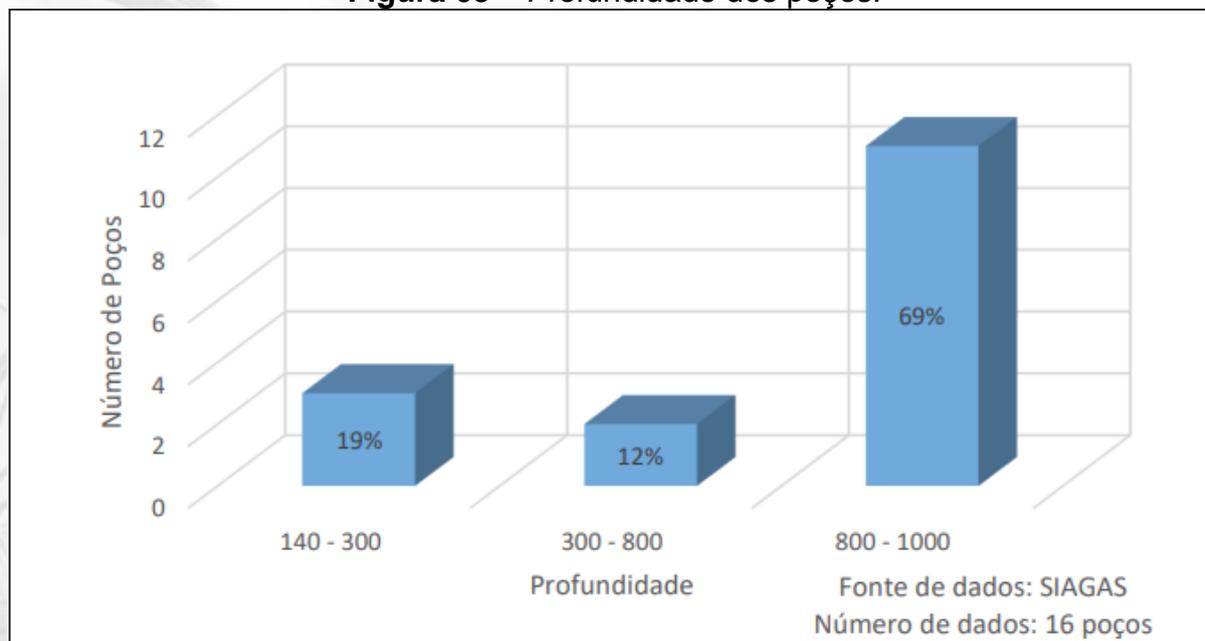
Figura 03 – Profundidade dos poços.

No bairro Abolição observa-se que os poços possuem uma variação considerável no nível de profundidade, entre 140m a 980m. A figura abaixo possibilita a visualização da distribuição da profundidade desses poços (figura 03).

De acordo com os dados é possível identificar que 11 poços tubulares, 69% do total localizados na área de estudo, possuem a profundidade entre 800m a 1.000m, sendo 2 operados pela CAERN, 1 pelo Hotel Thermas e o restante não identificou-se o operador; os 19% dos poços correspondem a profundidade entre 140m a 300m, totalizando 3 poços; e 12% dos poços variam entre a profundidade de 300m a 800m, correspondendo o total de apenas 2 poços tubulares.

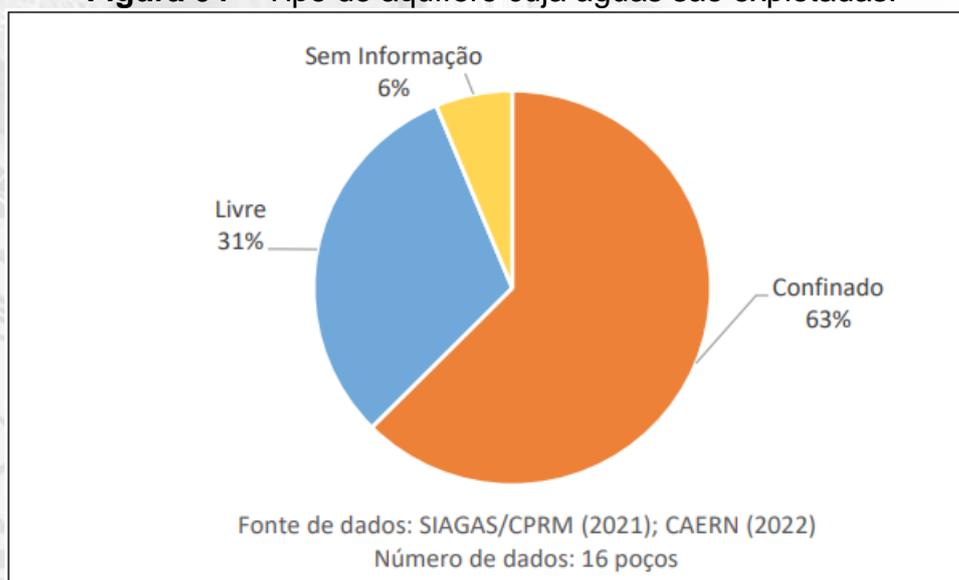
Figura 04 – Tipo de aquífero cuja águas são explotadas.

Observa-se na figura abaixo (figura 04) o percentual dos aquíferos cuja águas são explotadas na área de estudo. Após análise foi possível identificar que cerca de 63% dos poços captam as águas subterrâneas do aquífero confinado, o qual é representado pelo aquífero Açú. Em 31% dos poços as águas são explotadas do aquífero livre, correspondente ao aquífero Jandaíra, e 6% dos poços não possuem informações referente a exploração das águas subterrâneas.

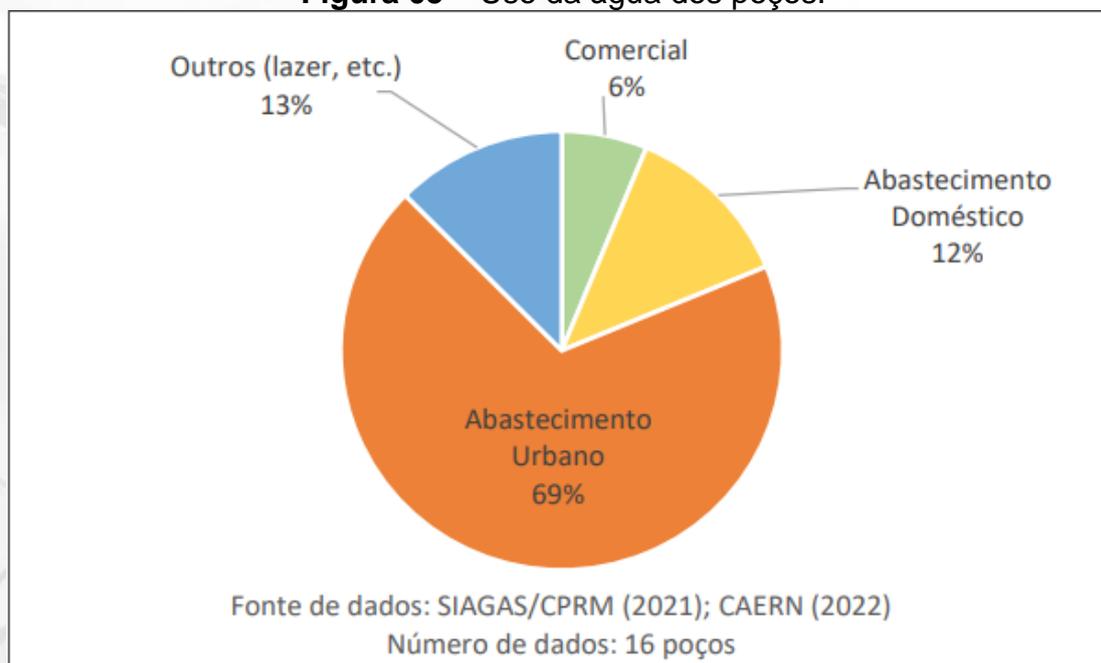
Figura 05 – Uso da água dos poços.

Diante da análise dos poços localizados na área de estudo, foi possível identificar, a partir dos dados, quatro categorias para o uso das águas subterrâneas no bairro Abolição, sendo elas divididas em Abastecimento Urbano, Abastecimento Doméstico, Comercial e Outros (figura 05).

Como resultado para o uso das águas subterrâneas foi utilizado o total de 16 poços para identificar a distribuição de água por setores de abastecimento, dessa forma observa-se que 69% dos poços na área de estudo utilizam suas águas exclusivamente para o Abastecimento Urbano, 13% dos poços correspondem a Outros usos (lazer, etc.), 12% são utilizados para Abastecimento Doméstico, e 6% dos poços são utilizados para uso Comercial.

No entanto, a situação atual dos poços apresenta a quantidade de 9 poços inativos, o uso das águas subterrâneas desses poços correspondia ao total de 6 poços para abastecimento urbano, 2 poços para abastecimento doméstico e 1 poço para categoria outros usos (lazer, etc.). Dessa forma, cabe salientar que apenas 3 poços se encontram

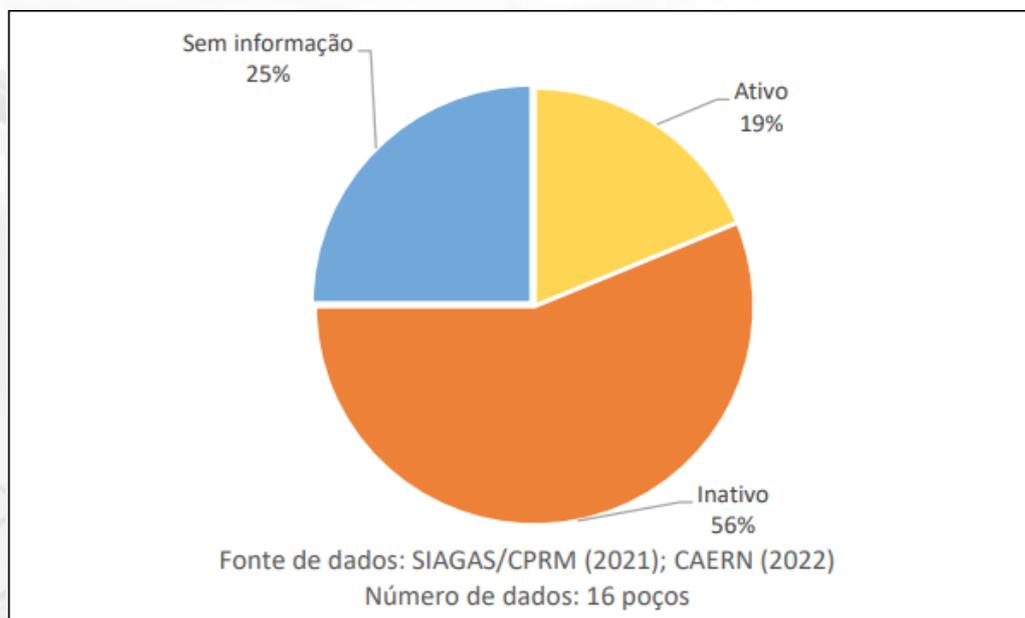
Figura 06 – Situação dos poços cadastrados

Diante dos dados obtidos na pesquisa, foi possível identificar a atual situação dos poços localizados na área de estudo, no gráfico abaixo verifica-se os poços tubulares ativos – poços ainda em funcionamento, e poços tubulares inativos – poços abandonados ou fechados (figura 06).

Pode-se visualizar no gráfico acima que 19% dos poços tubulares se encontram ativos, estes correspondem apenas 3 poços – PT 14, 15 e 16, cuja construção ocorreu nos anos de 1988, 1982 e 1978 respectivamente, e são operados pela Companhia de Água e Esgoto do Estado do Rio Grande do Norte - CAERN (poços 14 e 15) e pelo Hotel Thermas

Em 25% dos poços não foi possível identificar informações sobre a situação atual, correspondem ao total de 4 poços que não foram localizados durante a atividade em campo, sendo locais privados e sem acesso, além de não possuírem informação no cadastro do SIAGAS/CPRM sobre sua situação atual.

Por fim, 56% dos poços são considerados inativos, correspondendo ao total de 9 poços tubulares construídos entre os anos de 1954 a 1982. Os poços inativos foram identificados a partir de visitas em campo e tendo como base as fichas técnicas disponibilizadas pelo SIAGAS (2021), além disso, foi possível identificar que entre 9 poços, 6 deles eram destinados ao serviço de abastecimento urbano do bairro. Abaixo pode ser observado a situação dos poços localizados na área de estudo de forma individual (tabela 02).

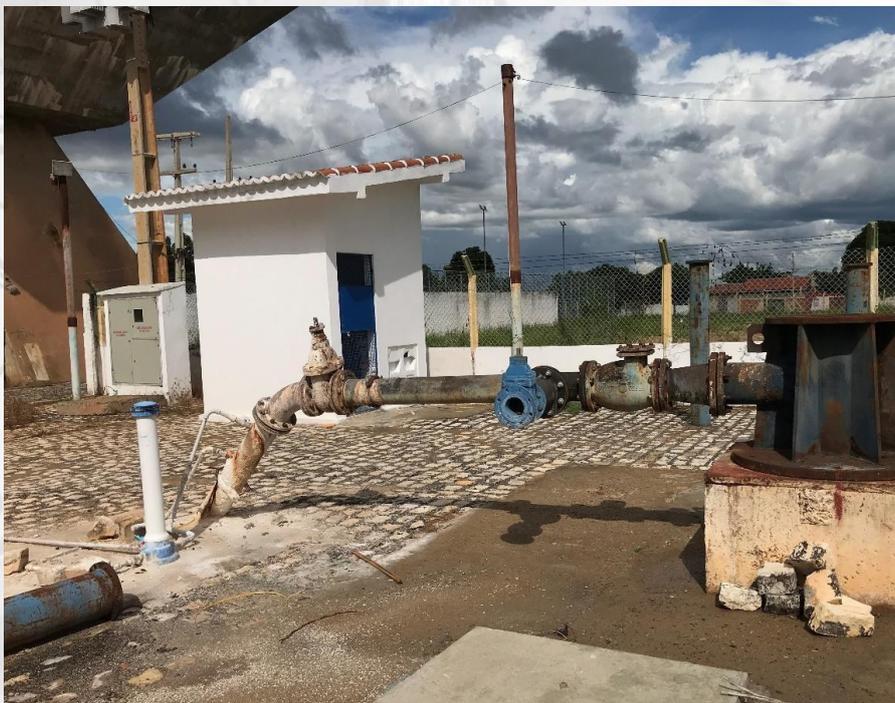
Figura 07 – Poço Tubular 14.

– PT 14, PT 15 e PT 16. Verificou-se que todos os poços abaixo estão conforme as instruções da NBR 12.212/1992, na qual é possível identificar um perímetro de proteção sanitária, disponibilidade de espaço e facilidade para a instalação de bombeamento.

Durante o processo de análise da ficha técnica dos PT 14 e 15 disponibilizados pela Companhia de Água e Esgoto do Rio Grande do Norte – CAERN, foi possível identificar a existência da cimentação entre o tubo de revestimento e a parede de perfuração, como descrito na NBR 12.244/1992.

As figuras abaixo (figuras 07 e 08) foram registradas durante o trabalho de campo realizado para a pesquisa, imagens identificam os poços tubulares operados pela CAERN para abastecimento urbano no bairro Abolição. Verifica-se nos registros fotográficos a existência da laje de concreto que envolve o tubo de revestimento para proteção da captação dessas águas, também é possível identificar o lacre com a chapa soldada e a válvula de segurança solicitado pela 12.244/1992.

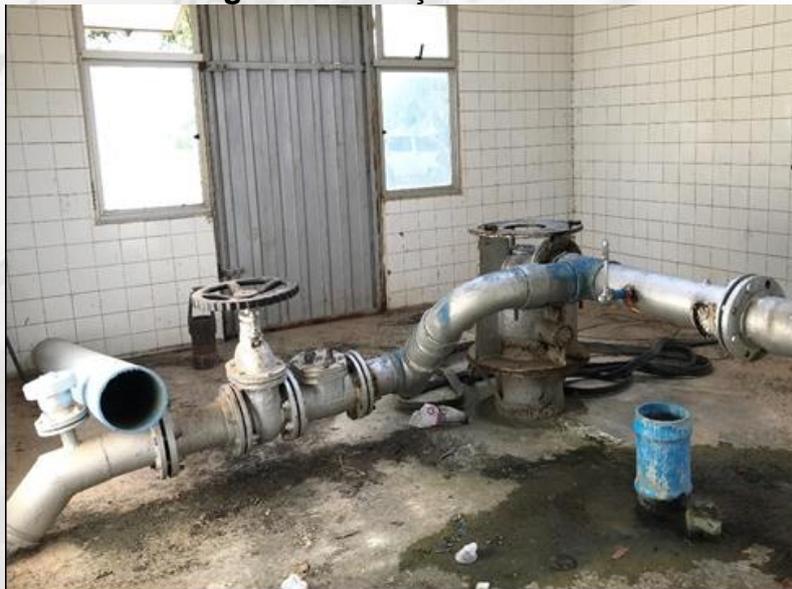
Figura 09 – Poço Tubular 16.

O PT 16 (figura 09) é um poço localizado na área do Hotel Thermas, cujo registro fotográfico ocorreu durante a pesquisa de campo. Nesse poço não foi possível relacionar a existência do processo de cimentação entre o tubo revestimento e a parede de perfuração devido a não disponibilidade do perfil de construção. Entretanto, ocorreu a liberação para visita com o intuito de registrar coordenadas e fotografias.

Visualiza-se na figura 09 a construção da laje de concreto que envolve o tubo de

revestimento e também se verifica uma área fechada para preservação do poço no local. Além disso, pode ser identificado o lacre com a chapa soldada e a válvula de segurança solicitado pela NBR n. 12.244/1992.
