IMPACTOS DA URBANIZAÇÃO SOBRE O RIACHO DO TERMAS – MOSSORÓ (RN)

URBANIZATION IMPACTS IN TERMAS STREAM – MOSSORÓ (RN)

Universidade do Estado do Rio Grande do Norte, ¹alcidesdeoliveiraqueiroz@yahoo.com.br; ;
²wignagreitas@yahoo.com.br; ³josielguedes@uern.br.

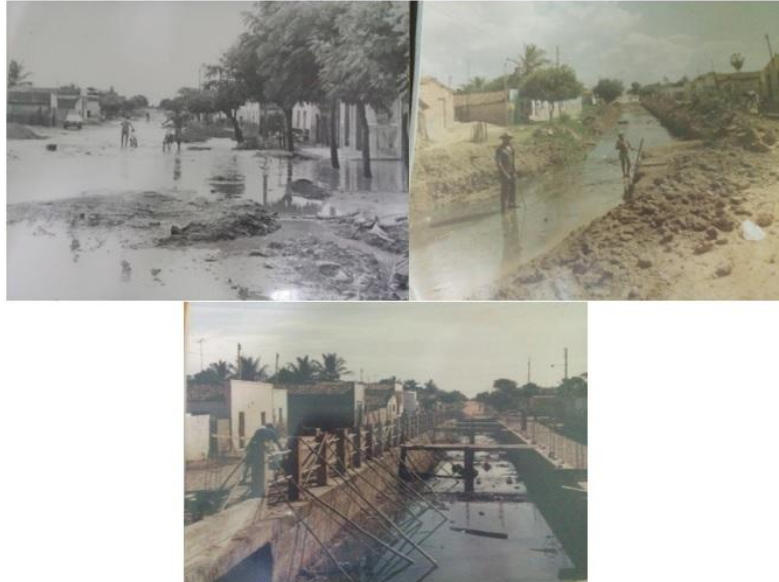
Figura 03: Mosaico de imagens do canal com as modificações ocorridas ao longo do tempo

espaço do riacho e o do homem. A partir do final da década de 1980 e início de 1990, parte do riacho deixou de ser natural e passou a ser artificial (Figura 03) a começar com o aprofundamento e concretagem.

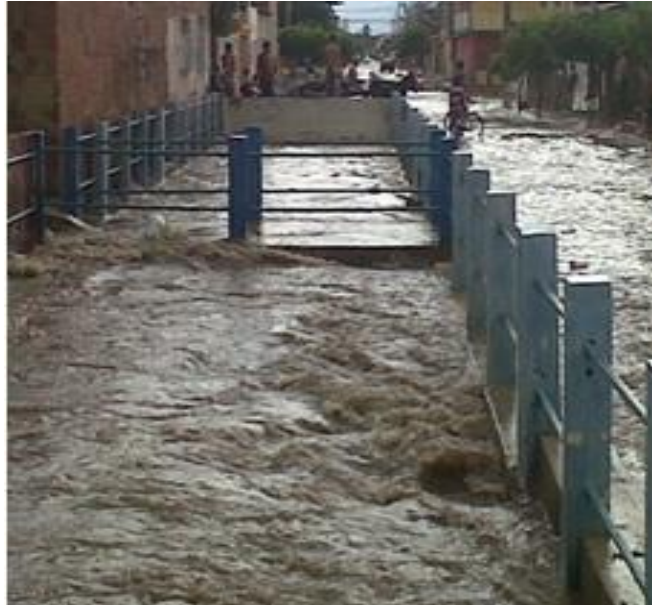
Figura 04: Transbordamento do riacho após chuva (Março, 2017).

Na observação *in loco*, constatou-se que foram realizadas modificações na estrutura física do riacho, com objetivo de trazer benefício à população residente nas proximidades. Porém, ainda não são substanciais, pois, as alterações parecem não atender bem a demanda d'água no período chuvoso, uma vez que, devido à impermeabilização do solo por meio de pavimentação de ruas e modificações, como construções sobre o canal, a exemplo de pontes, passarelas e edificações comerciais, e a grande quantidade de resíduos líquidos e sólidos lançados diretamente no canal, favorecem que haja transbordamento das margens (Figura 04).

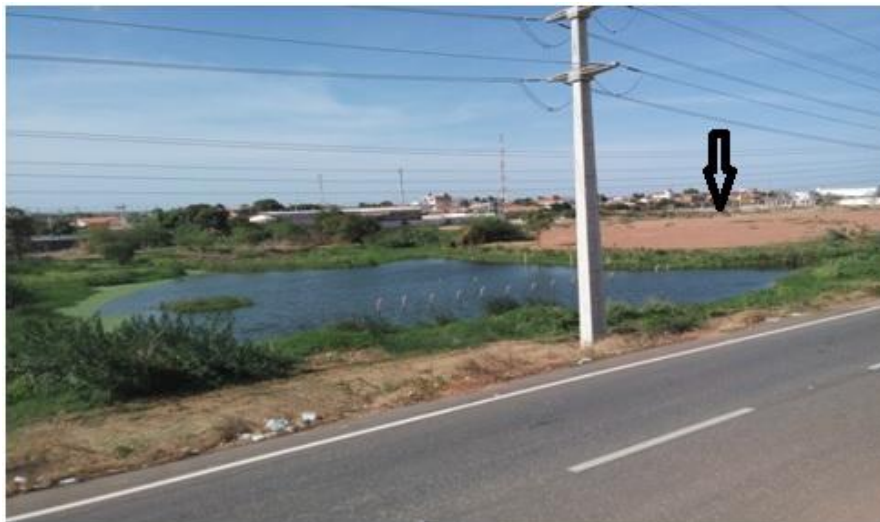
Figura 05: P1 – Nascente do riacho parcialmente aterrada (indicada pela seta).

No Ponto 1 (um), onde existe uma lagoa e a nascente do riacho, pode-se observar a grande quantidade de esgotos lançados, como também a tentativa de aterramento, da mesma. (Figura 05).
