**EXPLOTAÇÃO E USO DAS ÁGUAS SUBTERRÂNEAS DA CIDADE DE
CARAÚBAS – RN**

EXPLOITATION AND USE OF GROUNDWATER IN THE CITY OF CARAÚBAS – RN

¹Ligy Jermannanna do Nascimento Dias¹Universidade do Estado do Rio Grande do Norte, ligyajermannanna@alu.uern.br**Resumo**

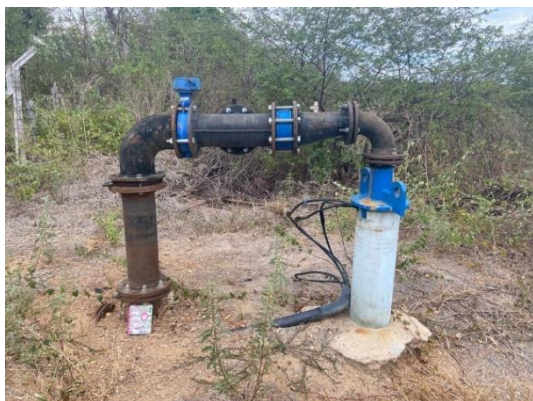
Figura 2: Poço 1

Porém durante a atividade de campo no sitio Igarapé, nas quais as obras de captação estão localizadas, foi identificado que os poços não dispõem de cimentação adequada entre o tubo e a parede de perfuração; em 2 poços (P1, P5) nota-se que a cimentação é reduzida e inadequada; e 2 poços (P2, P4) não contam com essa cimentação. Ademais, verifica-se nas imagens que somente o poço (P4) contém a construção de uma laje de proteção, apesar de desgastada, considerada como inadequada, conforme a NBR 12.244. Essa norma informa que a laje de proteção deve conter declividade do centro da laje para a borda, com uma espessura mínima de 15cm e uma área não inferior a 1,0 m², e deve ficar saliente com no mínimo 50 cm sobre a laje. Porém, os poços (P1, P2) como expõe as (figuras 2 e 3), não contam com a laje de proteção sanitária, possibilitando a infiltração de contaminantes da superfície, capaz de alterar a qualidade da água. Por fim, a construção dos poços encontra-se inadequadas, conforme as regulamentações da NBR 12.244, desse modo podem estar se tornando fontes de contaminação da água subterrânea.

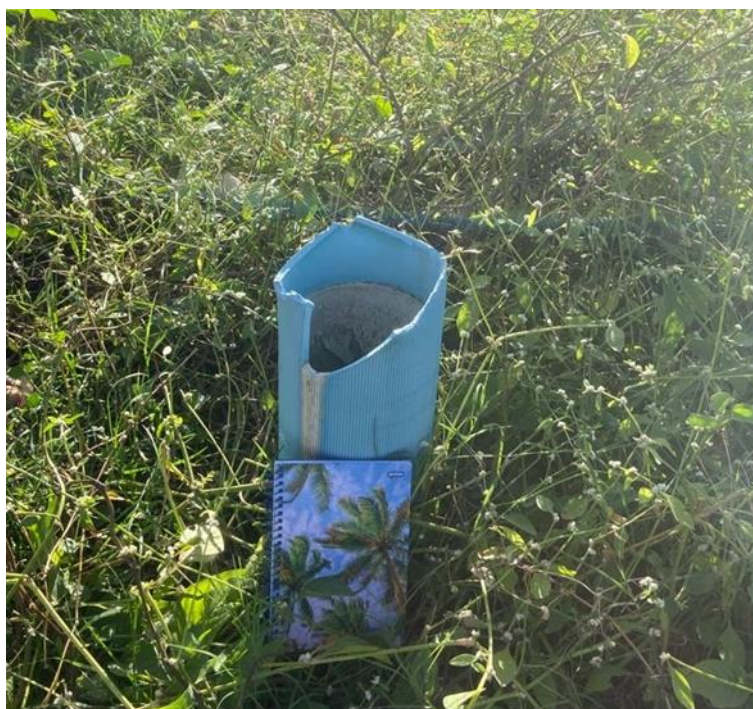
Figura 5: Poço 20

Ademais, foi verificado a situação atual (ativo, inativo e abandonado) de todas as unidades de captação cadastradas, onde observou-se que, 68% dos poços cadastrados estão na situação ativo, e 20% dos poços são considerados abandonados como o poço 20 de acordo com a (figura 5), em que os proprietários não fazem mais a utilização da água desses poços, que estão abertos irregularmente, sem cuidados de isolamento, como os poços P10, P20, P25, P28, P29, P31 e, P32. Ademais, poços abandonados podem trazer problemas sanitários e ambientais, por meio de más construções, com revestimentos inapropriados, contendo a altura da boca baixa. Então esses elementos podem causar problemas irreversíveis como a contaminação e degradação da qualidade da água diretamente por meio da entrada do potencial contaminante via poço.

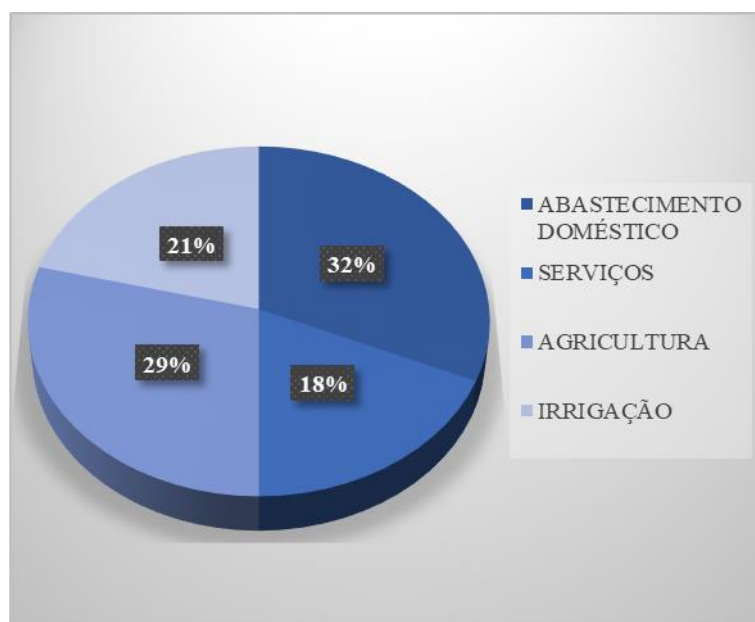
Figura 6: Finalidade da construção do poço

Observou-se que 32% dos poços, foram construídos com o objetivo de utilizar a água para o abastecimento doméstico, em decorrência da falta de água instalada nas residências, ou até mesmo, pela falha na distribuição de água pela CAERN até os dias atuais. Ademais, 29% refere-se para o uso na agricultura, 21% era utilizado para a irrigação em campo de futebol, plantas nativas e jardins domésticos, e 18% para alguns serviços. Além disso, foi constatado

quais utilidades estes poços estão possuindo atualmente, comparando-se com a figura houve algumas alterações relacionado ao uso da água subterrânea, como mostra a (figura 6):

Analisando as (figuras 6 e 7), percebe-se que houve algumas alterações relacionadas a utilização dos poços, da época em que foi construído, para os dias atuais. Houve uma redução de 11% na utilização dos poços para abastecimento doméstico, sendo atualmente 21%. Diferentemente, ocorreu com a utilização na agricultura 6%, sendo atualmente 23%, ou seja, conseqüentemente ocorreu em razão da instalação de água para as residências pela CAERN.

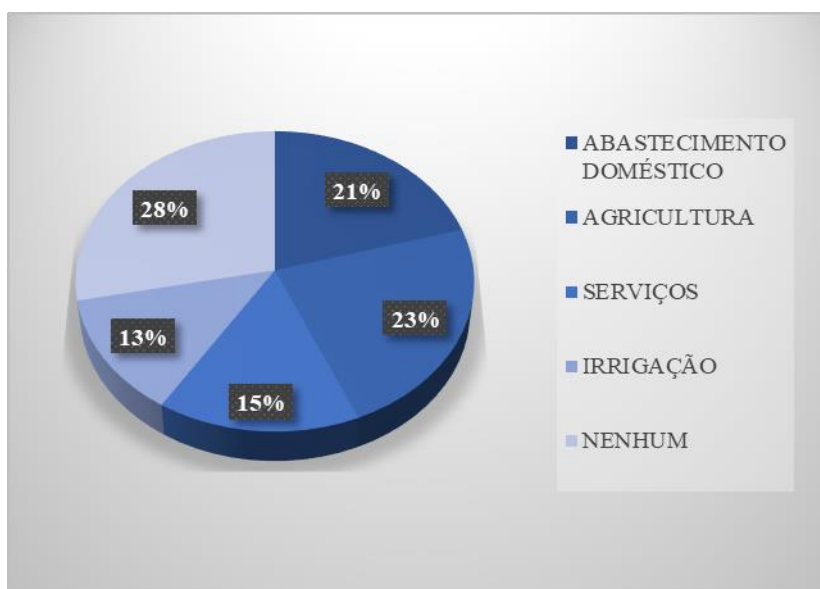
Figura 7: Finalidade da construção do poço

Além dessas alterações, houve também uma pequena redução 3% para outros serviços em relação a (figura 6). Esses serviços referem-se a atividades econômicas como lava jatos, construções e lazer. Foi identificado que algumas unidades atualmente estão sendo utilizadas para irrigação 13% como campo de futebol, plantas nativas, jardins domésticos. Mas anteriormente era utilizado para outros serviços. Foram verificados que algumas unidades (28%) atualmente estão sem nenhum uso, ou seja, o poço está construído, e com captação de água, mas não está sendo utilizada.
