## **USO E OCUPAÇÃO NO ENTORNO DO RESERVATÓRIO BELDROEGA (PARAÚ/RN)**

**Quadro 1:** Descrições dos pontos visitados no entorno do reservatório Beldroega.

**Figura 2:** Identificação dos usos no entorno do reservatório Beldroega Paraú-RN.

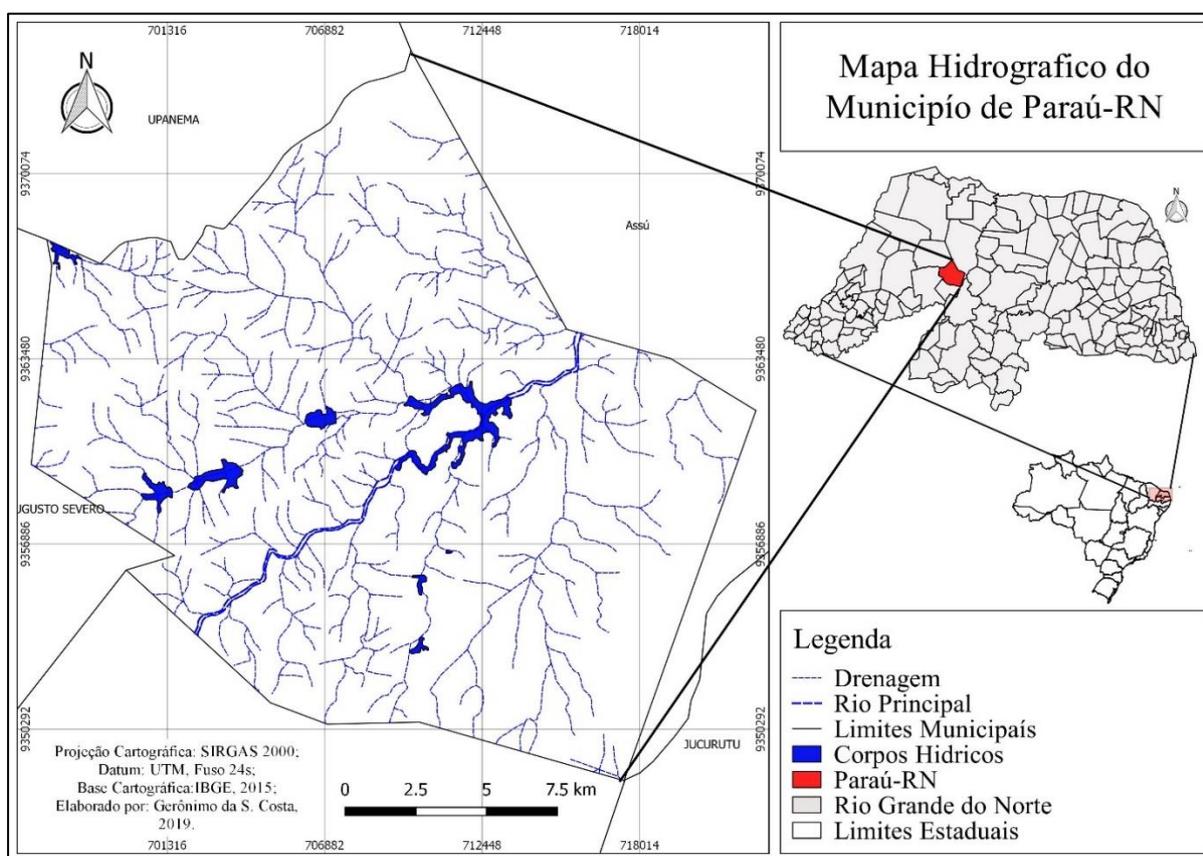
**Figura 1:** Hidrografia do Município de Paraú-RN. **Fonte:** Os autores.

O reservatório Beldroega (Figura 1), construído em 1987, encontra-se inserido na bacia hidrográfica do rio Piancó-Piranhas-Açu. Segundo a SEMAR (2019), o reservatório está localizado na Fazenda Beldroega, a 5,0 km da cidade de Paraú. Segundo o IGARN (2014, p.8) sua bacia hidráulica tem uma área de 421,30 ha e capacidade máxima de 11.366.320,00 m<sup>3</sup>, enquanto a bacia hidrográfica possui uma área de 510,00 km<sup>2</sup>.

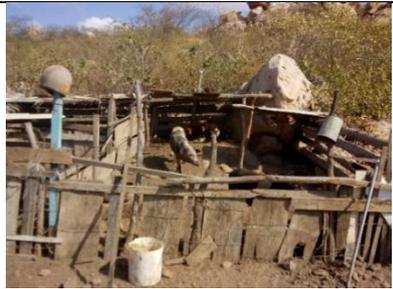
Margem esquerda do barramento. Observa-se mata ciliar característica da caatinga, com a presença de uma residência e com destaque para a pratica da suinocultura as margens do reservatório.
02	Y: (712981) X: (9361829)

No entorno do reservatório observou-se que a prática de suinocultura é outro elemento presente nas margens próximas a área urbana, sendo uma potencial fonte poluidora para o reservatório, tendo seus excrementos fecais expostos a lixiviação nos períodos de precipitações sazonais da região. Entre as atividades de pecuária, a que representa maior risco à contaminação das águas é a suinocultura, devido à grande produção de efluentes altamente poluentes produzidos e lançados ao solo e nos cursos de água sem tratamento prévio (EMBRAPA, 1998). Dessa forma, acredita-se que o ambiente físico do entorno do reservatório pode estar associado à situação de vulnerabilidade socioambiental.

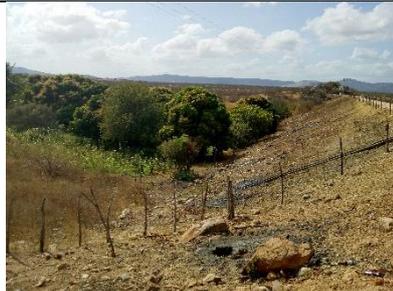
Barramento do reservatório. A jusante do barramento há presença de culturas permanentes (cajuzeiro, mangueira, coqueiro, etc.)

A classe barramento, que barra o curso fluvial do rio Paraú ocupa uma área de 0,10%, destaca-se por apresentar residências rurais em ambas as margens. O barramento encontra-se bem conservado, no seu talude não há presença de fissuras que comprometa a sua estabilidade estrutural, no entanto observa-se a presença de vegetação a montante do mesmo o que pode intensificar a infiltração da água.

A jusante do barramento podemos observar a classe de culturas permanente com 0,07%, apresentando árvores frutíferas típicas da região semiárida, como mangueiras, cajueiros, tamarindos, coqueiros, pinha, além da presença das carnaubeiras e oiticas árvores nativas da região. O cultivo de capim para alimentação de gado em confinamento, apresenta-se em menor escala, a jusante do barramento. Ambas as margens do reservatório são utilizadas tanto para a dessedentação animal com também para prática do pastoreio animal.

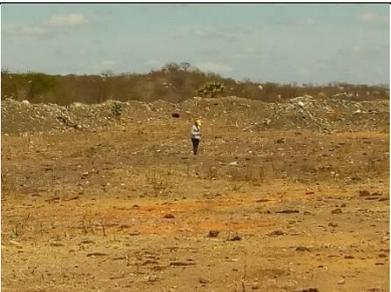
Lixão. Localiza-se na margem esquerda do reservatório ao lado da RN 223 sentido a BR 304. Presença de resíduos sólidos na vegetação de caatinga nas margens do reservatório.
04	Y: (710503) X: (9361461)

Associado a área urbana da cidade, a classe lixão corresponde a 0,10%, o mesmo hoje se encontra desativado. No entanto, observou-se a presença de resíduos sólidos em um dos canais fluviais que alimenta o reservatório na margem esquerda. O canal fluvial que interliga o lixão com o reservatório, em épocas de precipitações pluviométricas careia os resíduos sólidos diretamente para o reservatório podendo impactar negativamente a qualidade hídrica do reservatório.

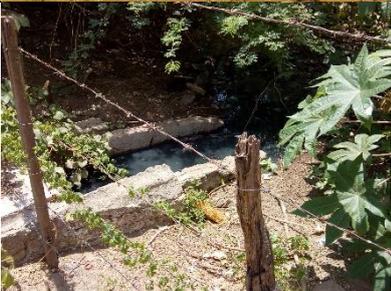
Área urbana. Observa-se o descarte de esgoto em um canal fluvial que alimenta o reservatório na margem esquerda. Presença de vegetação de caatinga espaça
05	Y: (709651) X: (9359905)

A classe mancha urbana que corresponde a 1,88%, localizada na margem esquerda do reservatório. Por ser construída próximo ao reservatório há a possibilidade de maiores impactos, uma vez que a presença de descarte de esgoto sem tratamento em um canal fluvial que alimenta o reservatório (figura 5), impacta de forma negativa a qualidade hídrica do manancial superficial. O descarte de esgoto ou produtos químicos em canais fluviais impactam diretamente a qualidade da água em reservatórios artificiais (GUEDES, 2015). Dessa forma, o canal que recebe efluentes domésticos descartados irregularmente, encontra-se totalmente degradado apresentando coloração esverdeada, resíduos sólidos e forte odores no seu entorno, impactando de forma direta o ambiente biofísico do canal.

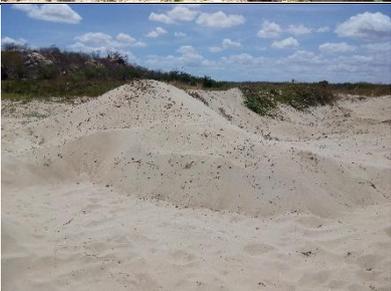
Extração de areia dentro do leito do rio para construção civil. Presença de vegetação nos arredores.
06	Y: (710365) X: (9336174)

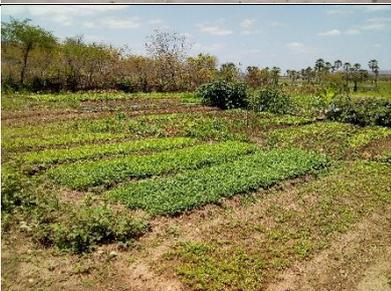
Hortaliças nas margens do reservatório. Destinado para consumo próprio e venda na feira livre.
07	Y: (710512) X: (9359687)

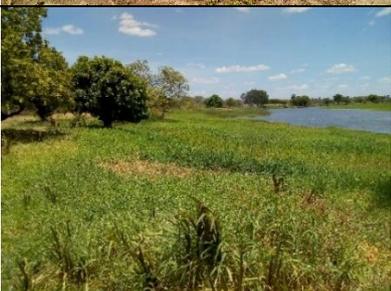
Intermediário entre o Rio Paraú e a bacia hidráulica do reservatório. Presença de plantação de capim, e culturas perenes (feijão, milho e batata) nas margens direita e esquerda do Rio Paraú. Rio principal que alimenta o reservatório.

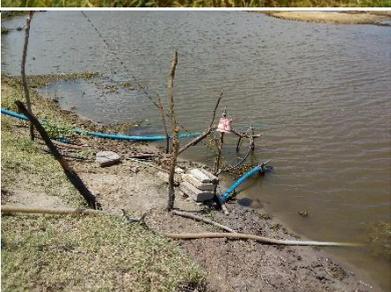
Captação de água para manutenção de hortas e abastecimento de residências

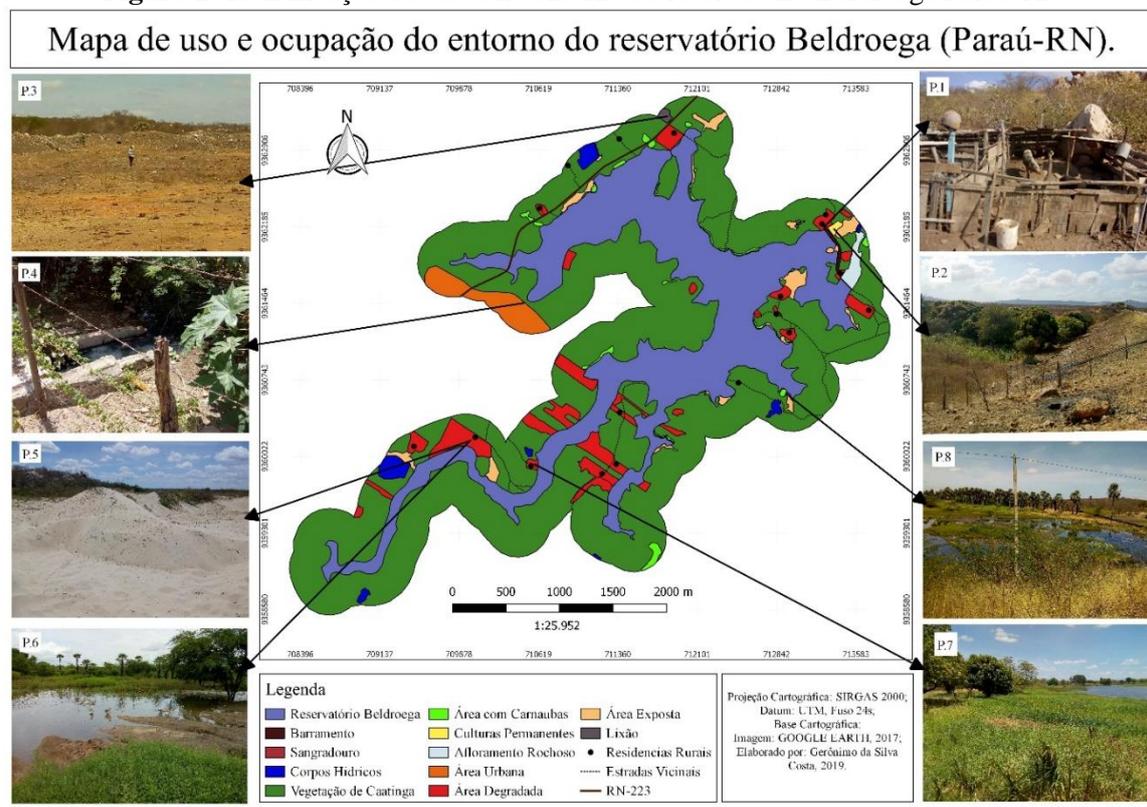
Na área do *buffer* de 300 metros, foi possível observar as seguintes classes de uso e ocupação: área degradada, lixão, afloramento rochoso, culturas permanentes, área com carnaúbas, vegetação de caatinga, corpos hídricos, barramento, área exposta e perímetro urbano (Quadro 2; Figura 2).

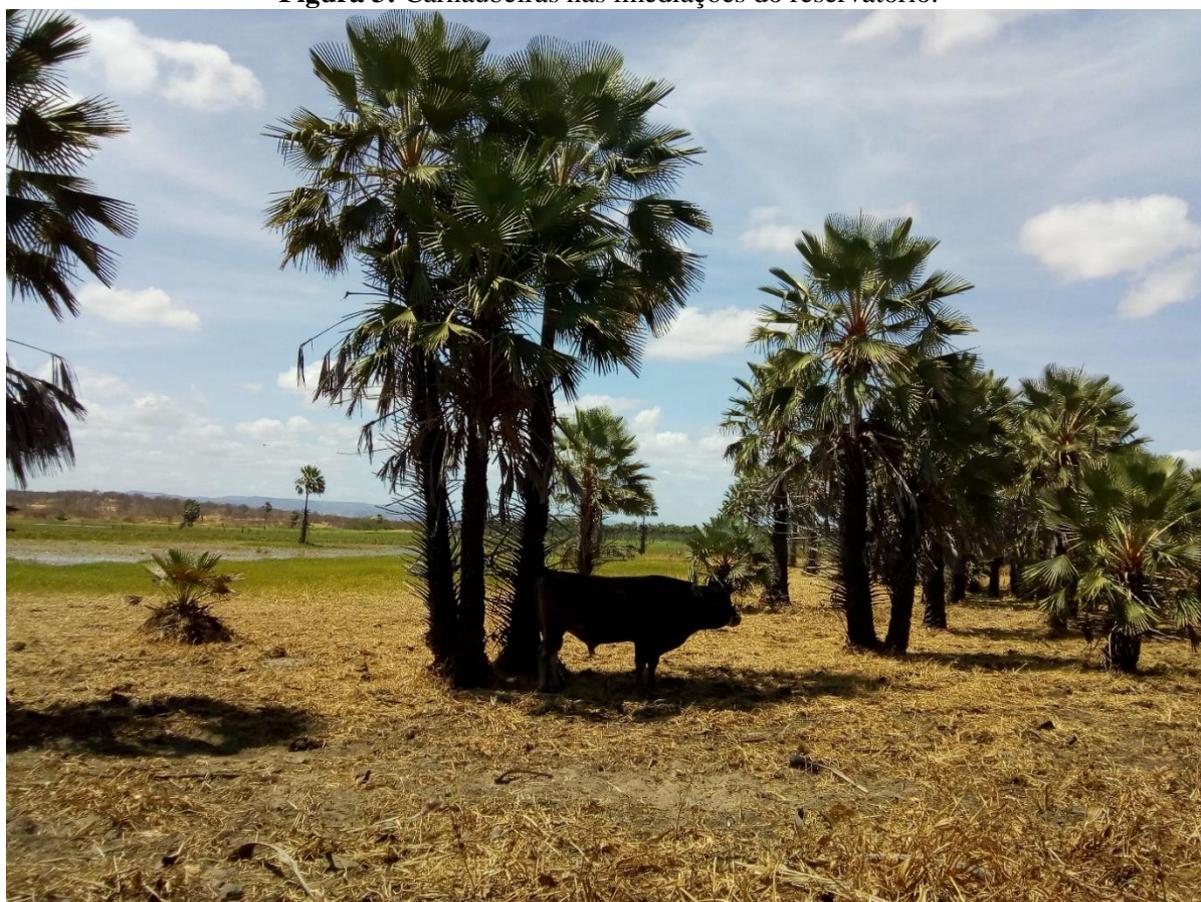
**Figura 3:** Carnaubeiras nas imediações do reservatório.

Dentre a vegetação nativa destaca-se, ainda, a presença das carnaubeiras, que correspondem a 0,65% (Figura 3) distribuídas de forma irregular em ambas as margens do reservatório.

No entanto, a prática de exploração das carnaubeiras vem sendo desenvolvida em menor proporção, mas de forma predatória, podendo interferir na resiliência natural da espécie. A carnaubeira é utilizada como fonte de renda para população local, sendo extraída suas palhas para a produção da cera, que por sua vez é utilizada na indústria cosmética e farmacêutica (DANTAS, 1995).

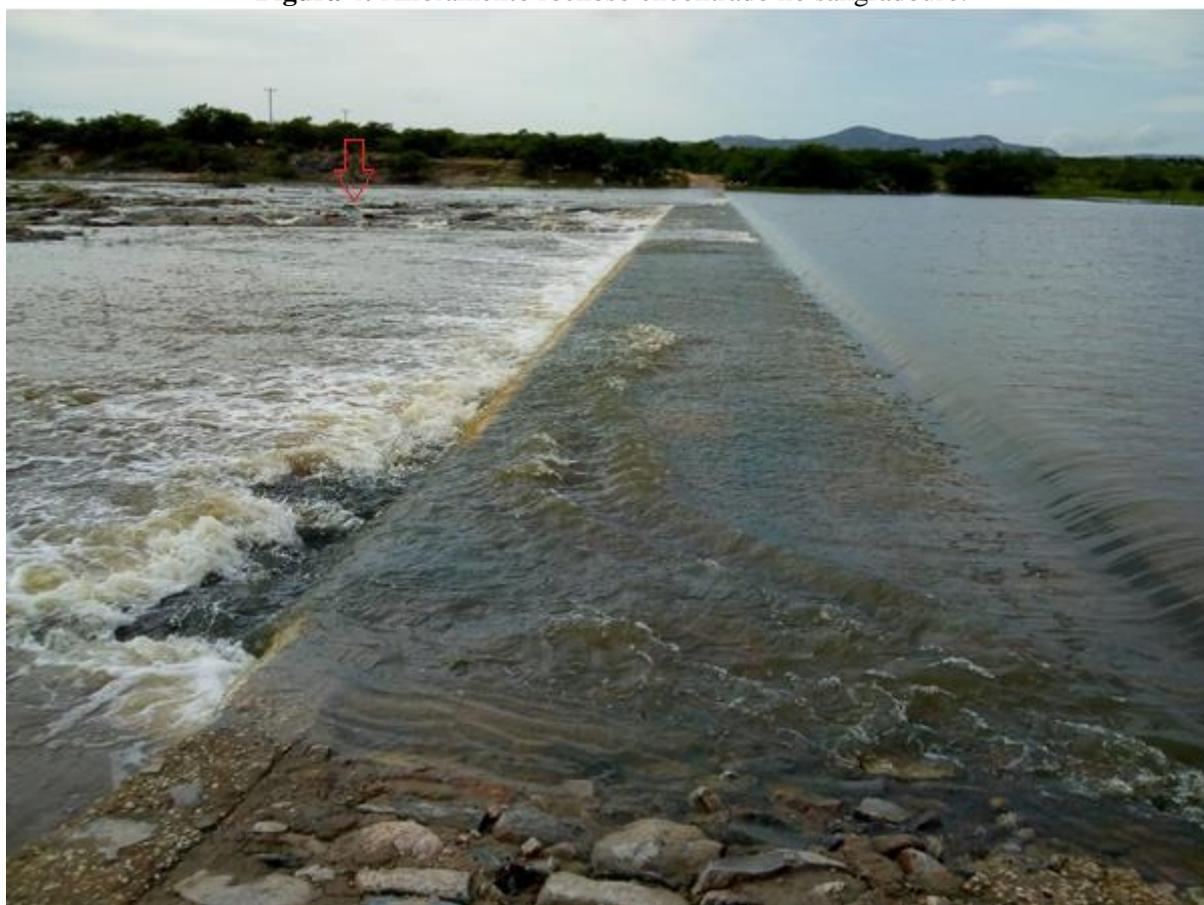
**Figura 4:** Afloramento rochoso encontrado no sangradouro.

Na margem direita do barramento observa-se o sangradouro do reservatório, associado a classe de afloramento rochoso com 0,41%. Associada à força da descarga hídrica quando atinge o seu volume máximo, material sedimentar que se encontra a jusante do sangradouro transportada, grande parte, em suspensão. Esse afloramento compreende a rochas do complexo Caicó (CPRM, 2018; Figura 4).

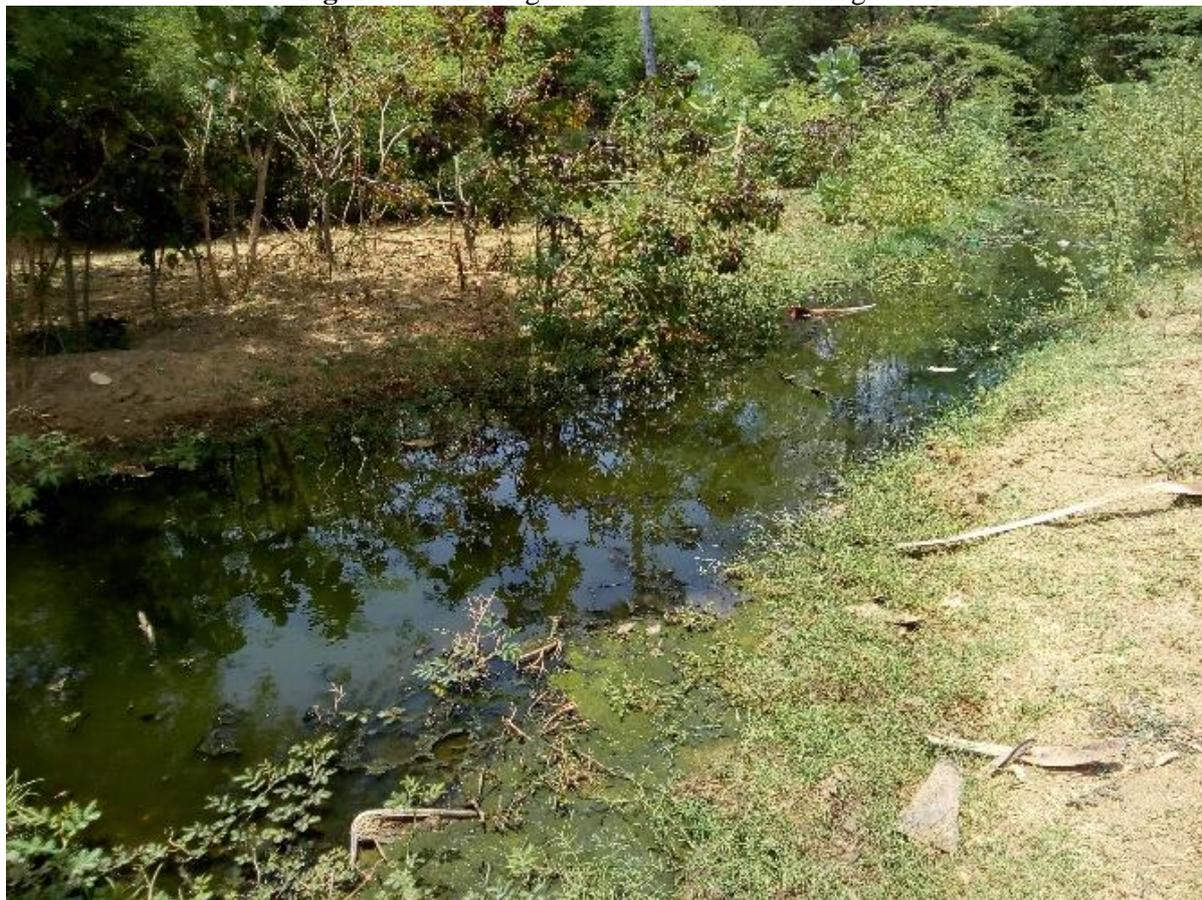
**Figura 5:** Canal degradado com resíduos de esgotos.

Jesuz; Santos (2015, p.55), salientam que “o desenvolvimento desordenado e mal planejado das cidades penaliza seriamente o ambiente, em especial os recursos hídricos”. Estes fenômenos podem ser associados a diversos fatores antropogênicos tais como ocupação de áreas de proteção ambientais, aterramento de nascentes ou canais fluviais, descargas de esgotos domésticos e industriais sem o devido tratamento (DIAS, 2011).
